Radiological Release Caused by the Accident, and Status of Contaminated Areas

事故に起因する放射性物質の放出と影響を受けた土壌状況

(November 2016)

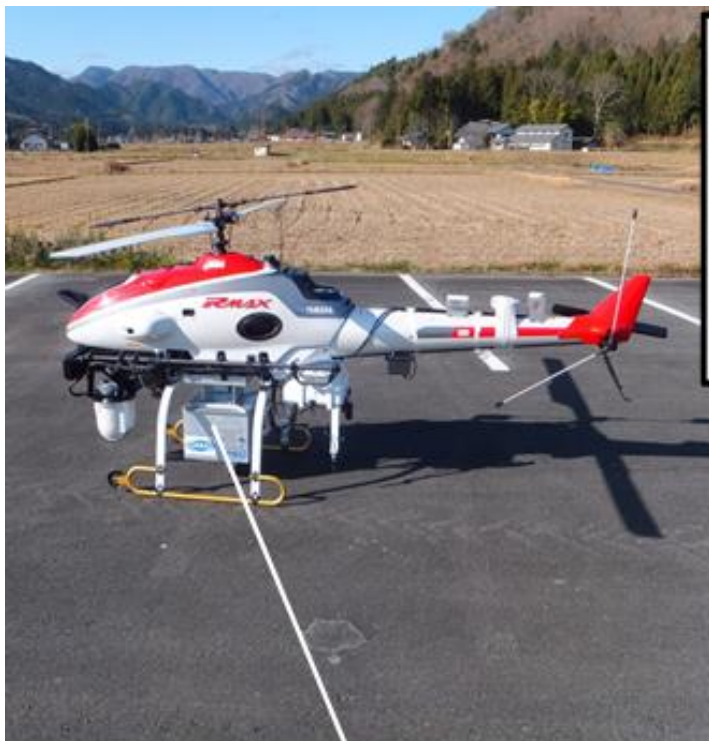
無人ヘリ搭載用放射線測定器の概要

- 検出器 (LaBr3(Ce)検出器)
(38mm Φ × 38mmH × 3本)
 - 検出範囲 : 0.01 ~ 0.1mSv/h
 - 検出エネルギー : 60keV以上
 - データ収集周期 : 1回/秒
 - 測定器重量 : 約 8.0kg (筐体含む)

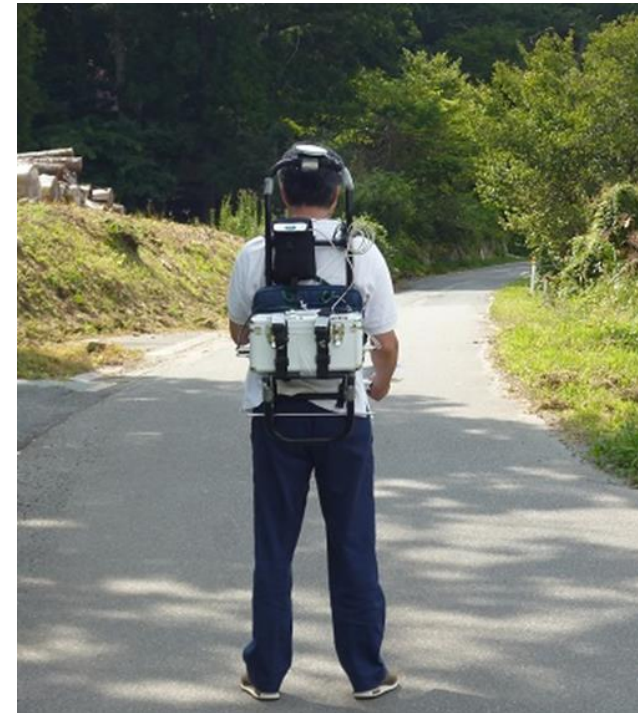
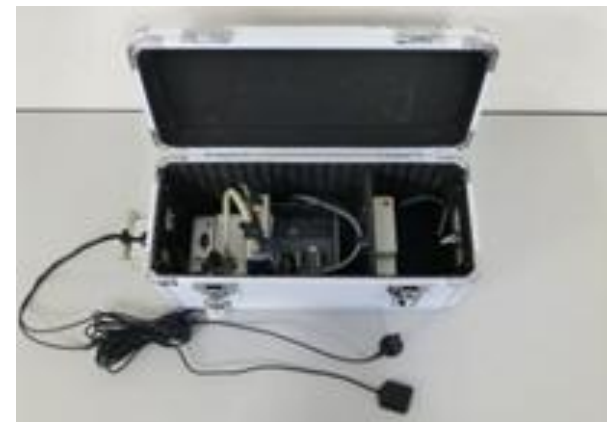
可搬型放射線検出器
(KURAMA-2 system)

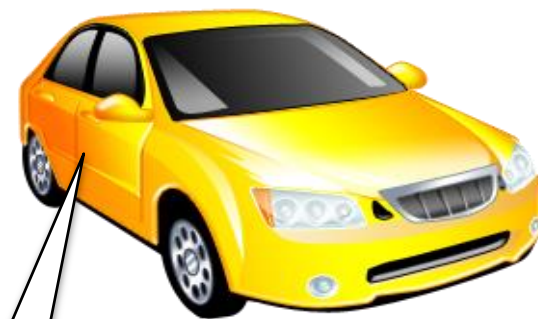
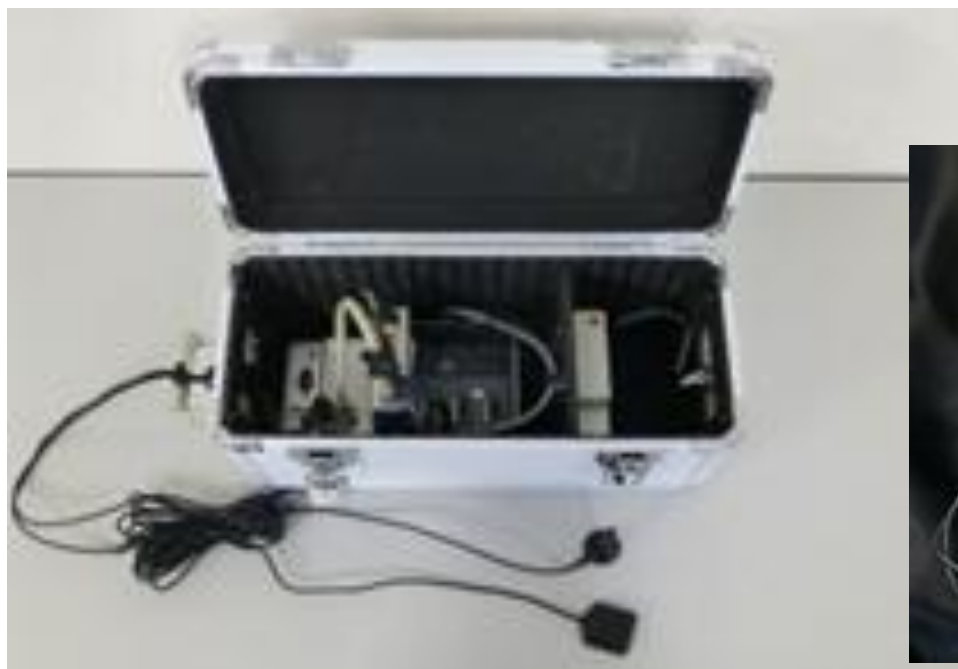
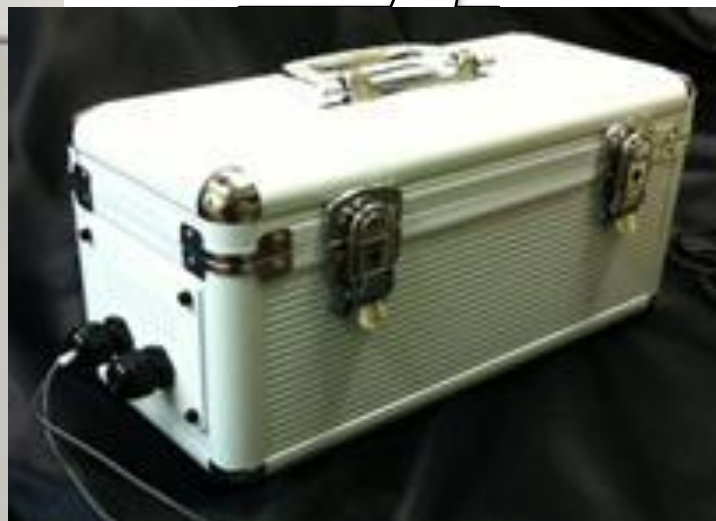
可搬型放射線検出器（KURAMA-2 system）
を車両に積載して走行モニタリングを実施

可搬型放射線検出器
(KURAMA-2 system)

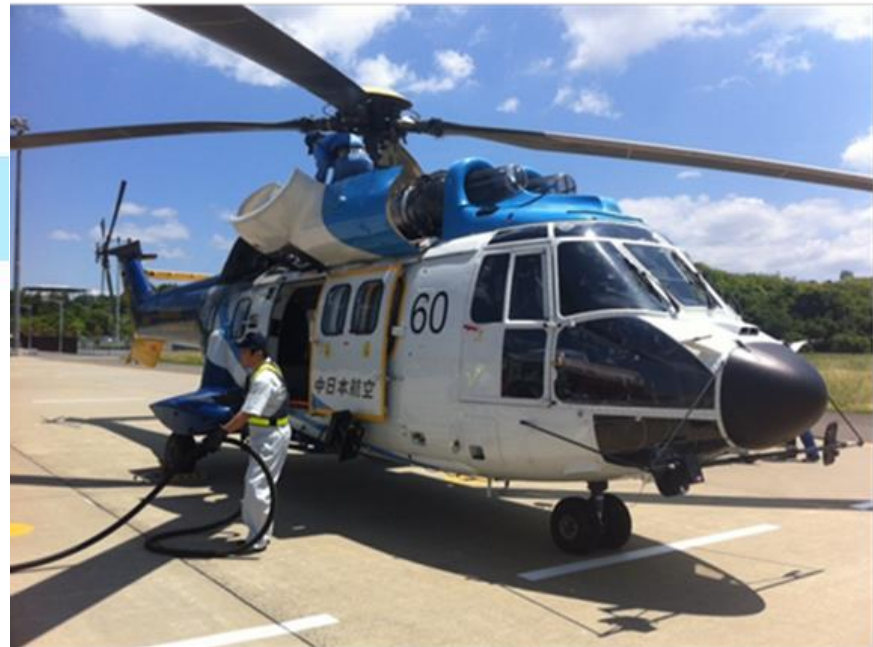
地上からの放射線（ガンマ線）をヘリコプターにより広域的にサーベイする

AS 332
アエロスパシアル社製
